## **ESTUDIO GEOTÉCNICO**

**Obra: EDIFICIO DE DEPARTAMENTOS**

**Ubicación: Tte. 2º Juan Arce Rojas entre Teodoro S. Mongelos y  
Jose A. Flores - Barrio Mburicao**

**Fecha del Informe: 30/05/2025**

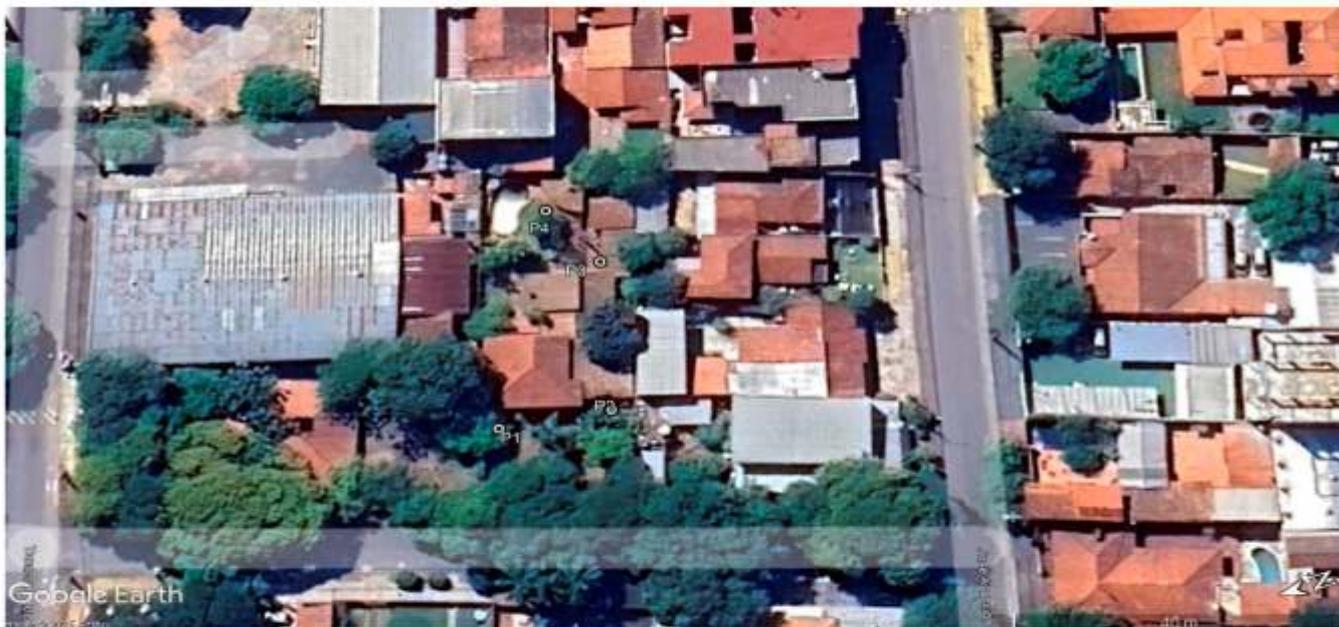
**ESQUEMA DE UBICACIÓN DE SONDEOS REALIZADOS**

Imagen extraída de Google Earth

Sondeo	COORDENADAS (UTM)	
	Zona: 21J	
	Este	Norte
P1	439007	7201251
P2	439004	7201243
P3	439029	7201234
P4	439037	7201235

La ubicación en planta de los sondeos se presenta en el "Plano de Ubicación de Sondeos" del Anexo A. Las planillas de registro de sondeos y las estratigrafías correspondientes se presentan en las láminas del Anexo B. En el Anexo C se adjuntan fotografías de los trabajos de campo realizados.
