INFORME DE ESTUDIO GEOTÉCNICO

OBRA: CONDOMINIO DE VIVIENDAS

UBICACIÓN: Avda. Ykua Karanda'y, Limpio

GEO-STAN S.R.L.

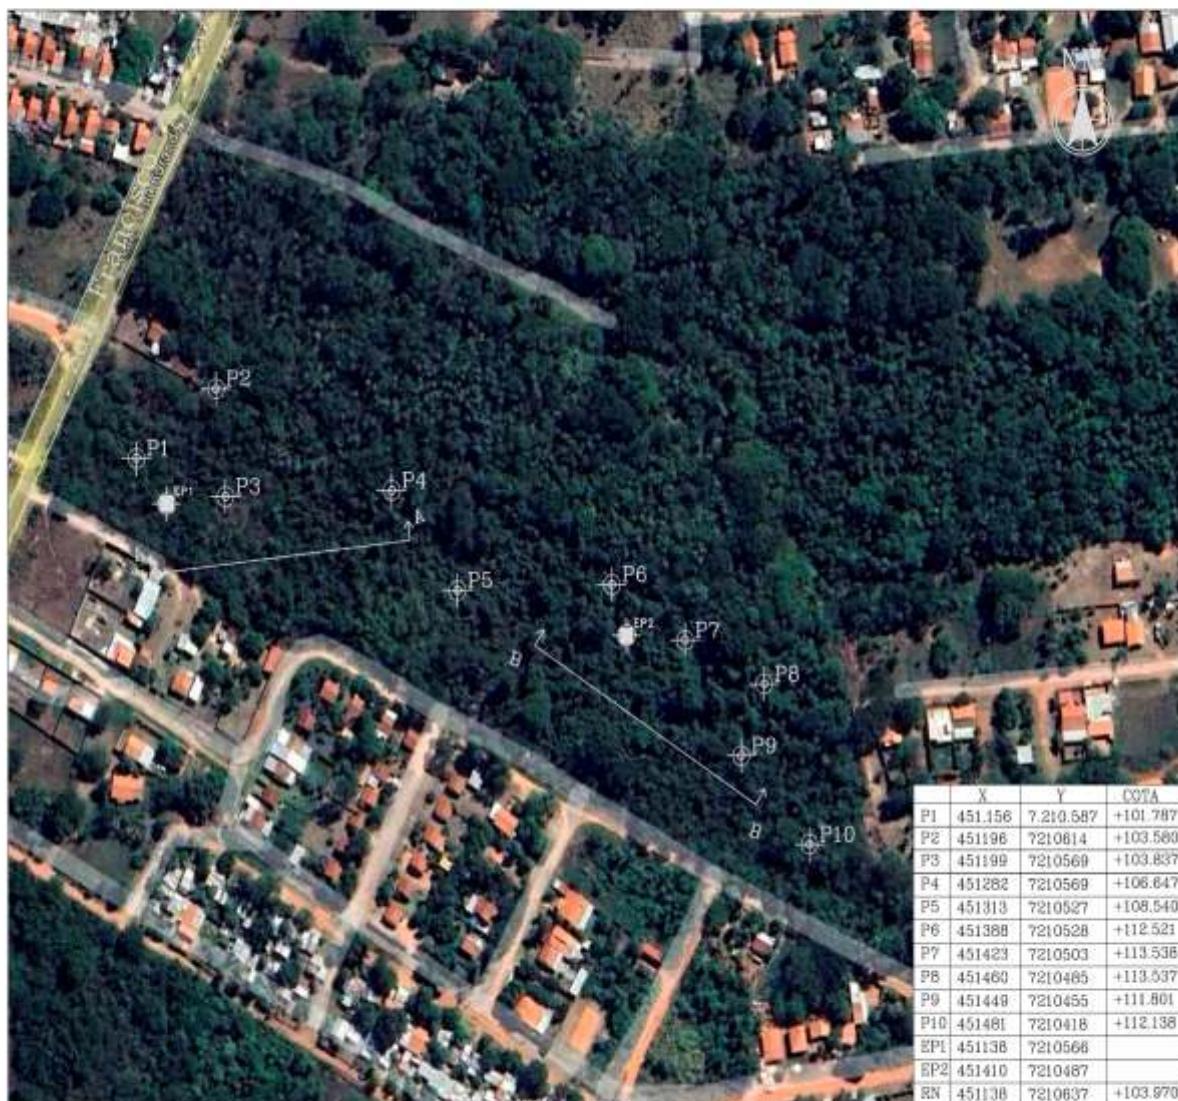
PLANTA DE UBICACIÓN GENERAL DE SONDEOS

La ubicación en planta de las perforaciones se presenta en el "Plano de Ubicación de Sondeos" del **Anexo A**.

El replanteo de ubicación de los pozos se realizó con replanteo topográfico referido a un sistema de coordenadas globales que se indica en el plano de ubicación de sondeos con utilización de GPS de posicionamiento. Las coordenadas UTM de cada sondeo se ubican en las planillas de perfiles de sondeos.

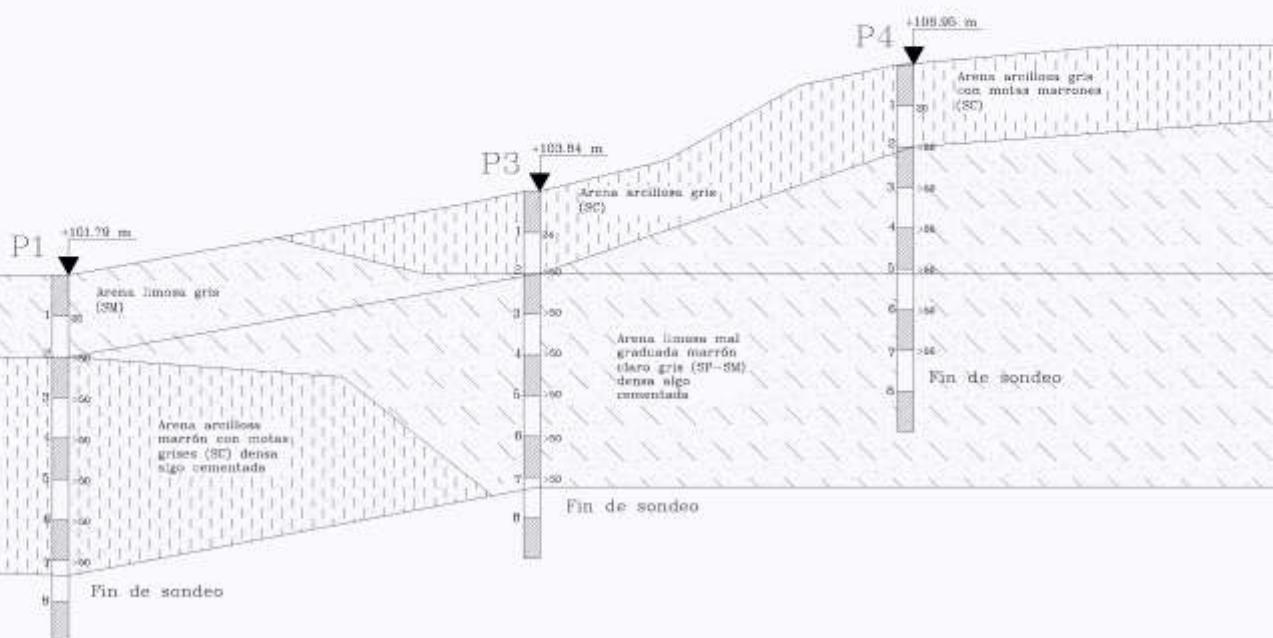
PERFIL TRANSVERSAL A-A

En el **Anexo B** se presenta el corte de la sección de estudio, que presenta en forma detallada lo valores de índice de penetración Nspt. Se indica la estratigrafía general y la posición del nivel freático.

Desde la superficie, por lo general se presenta una arena arcillosa (SC) de color marrón y compacidad media hasta los 2,0 m, luego densa algo cementada hasta los 7,0 m de profundidad. En el sondeo P3 desde los 2,0 m se presenta una arena limosa (SM) densa algo cementada hasta los 7,0 m estudiados. Los valores de rechazo al sacamuestras

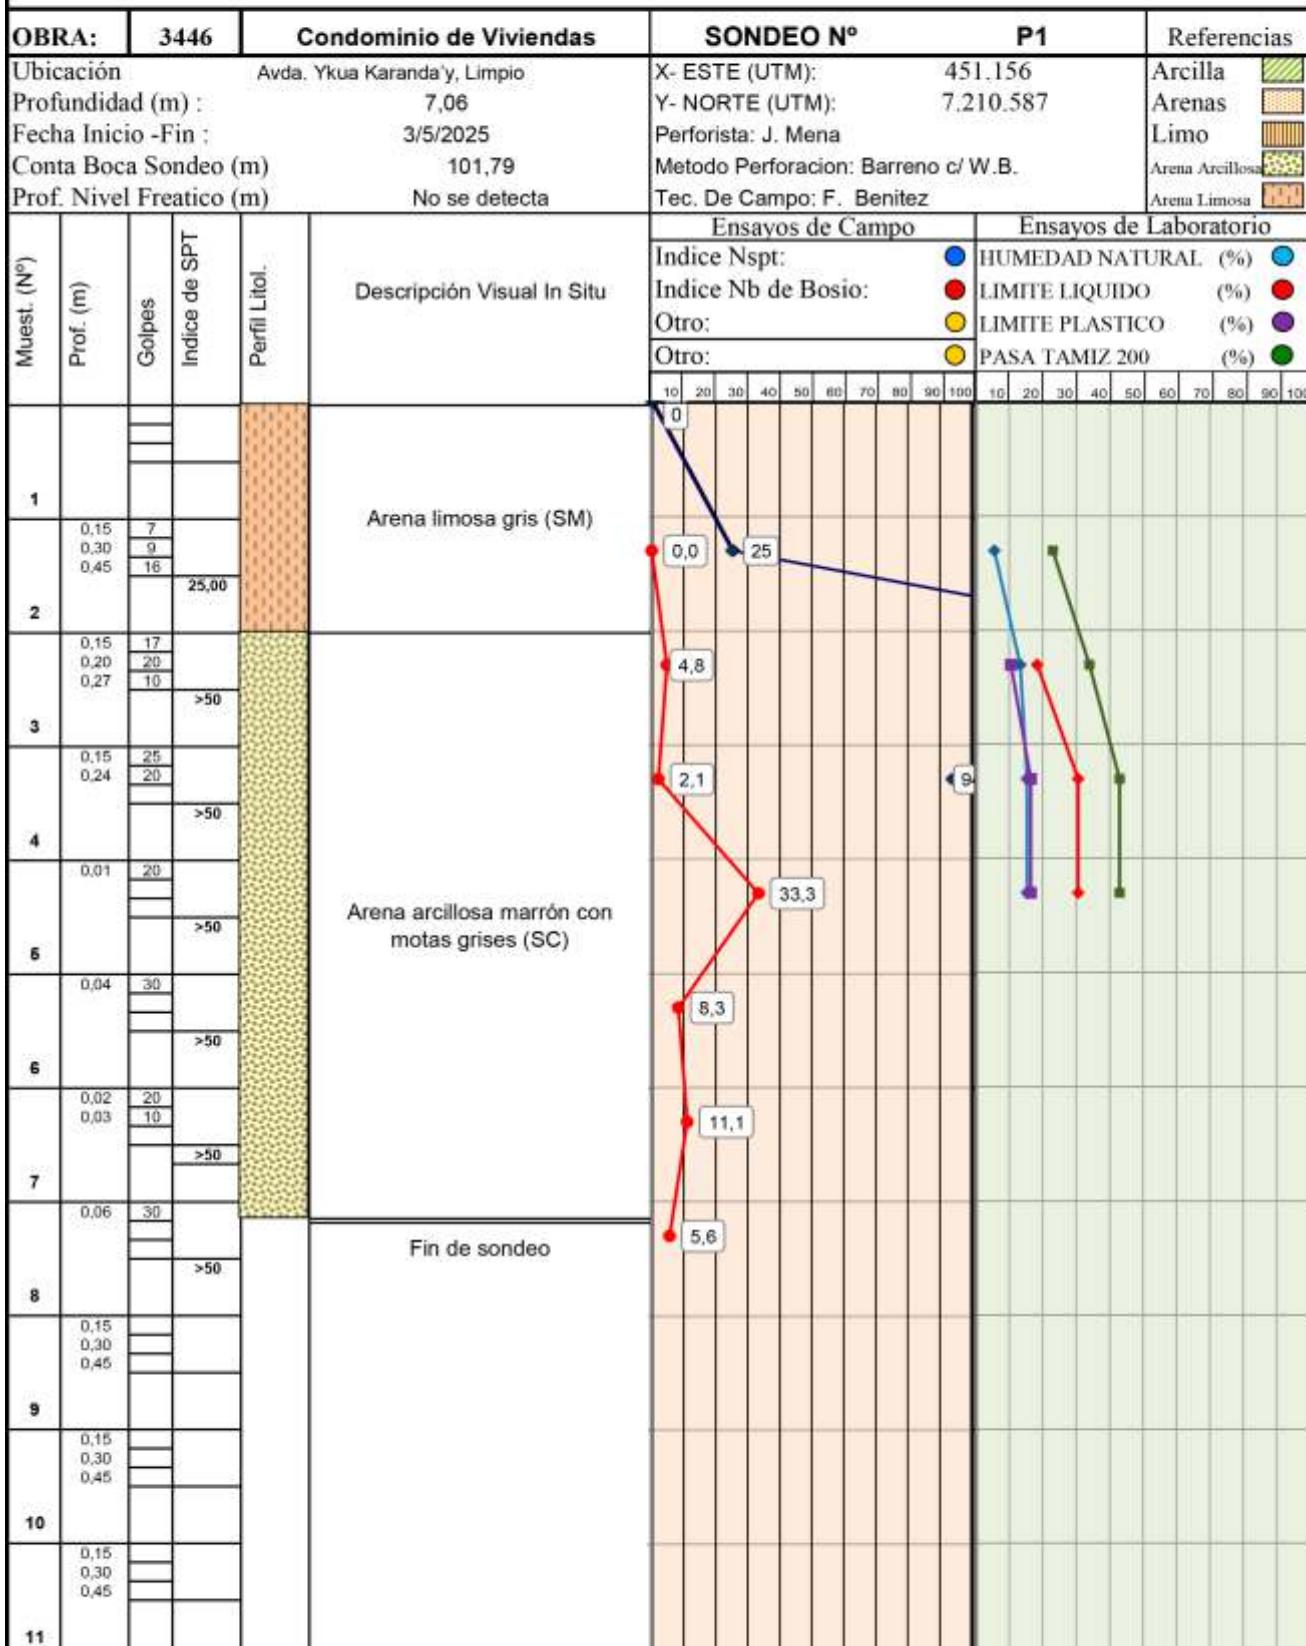
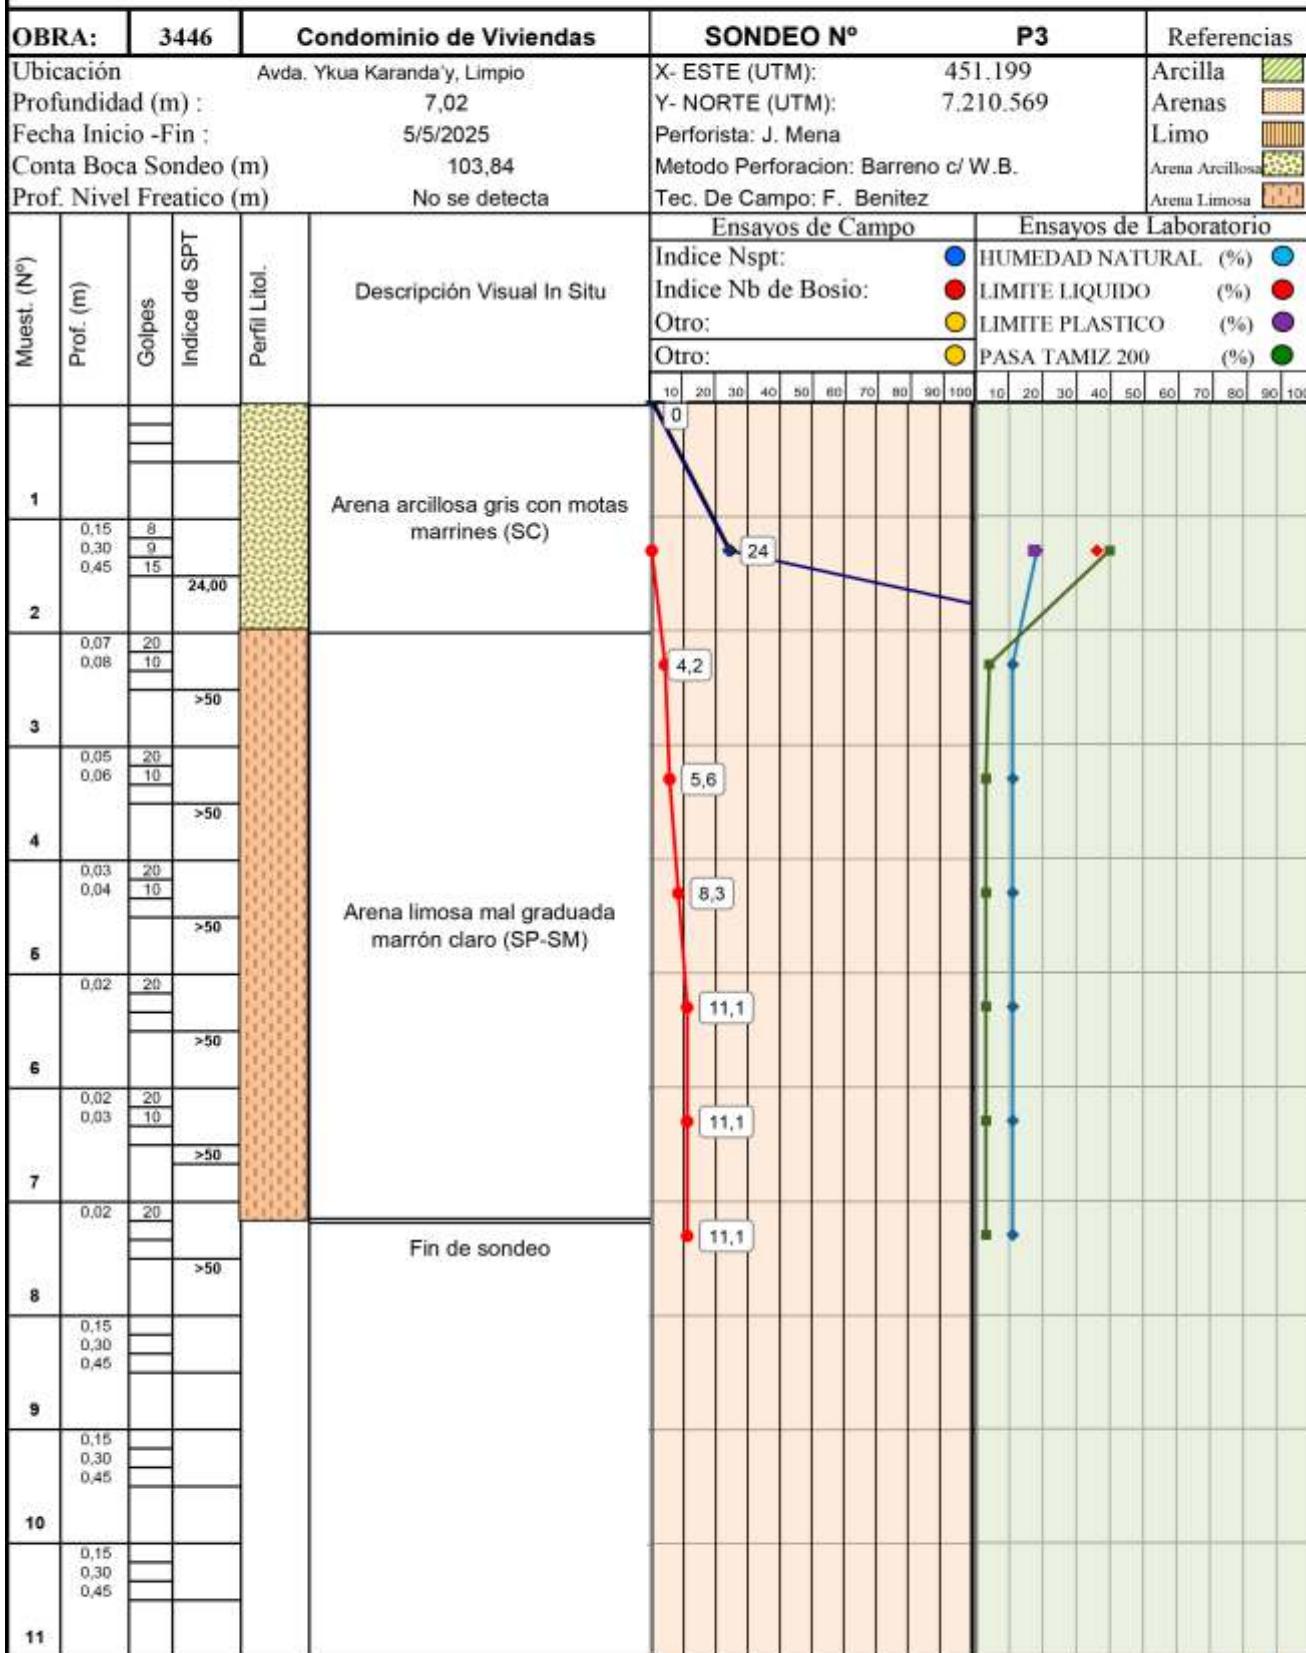
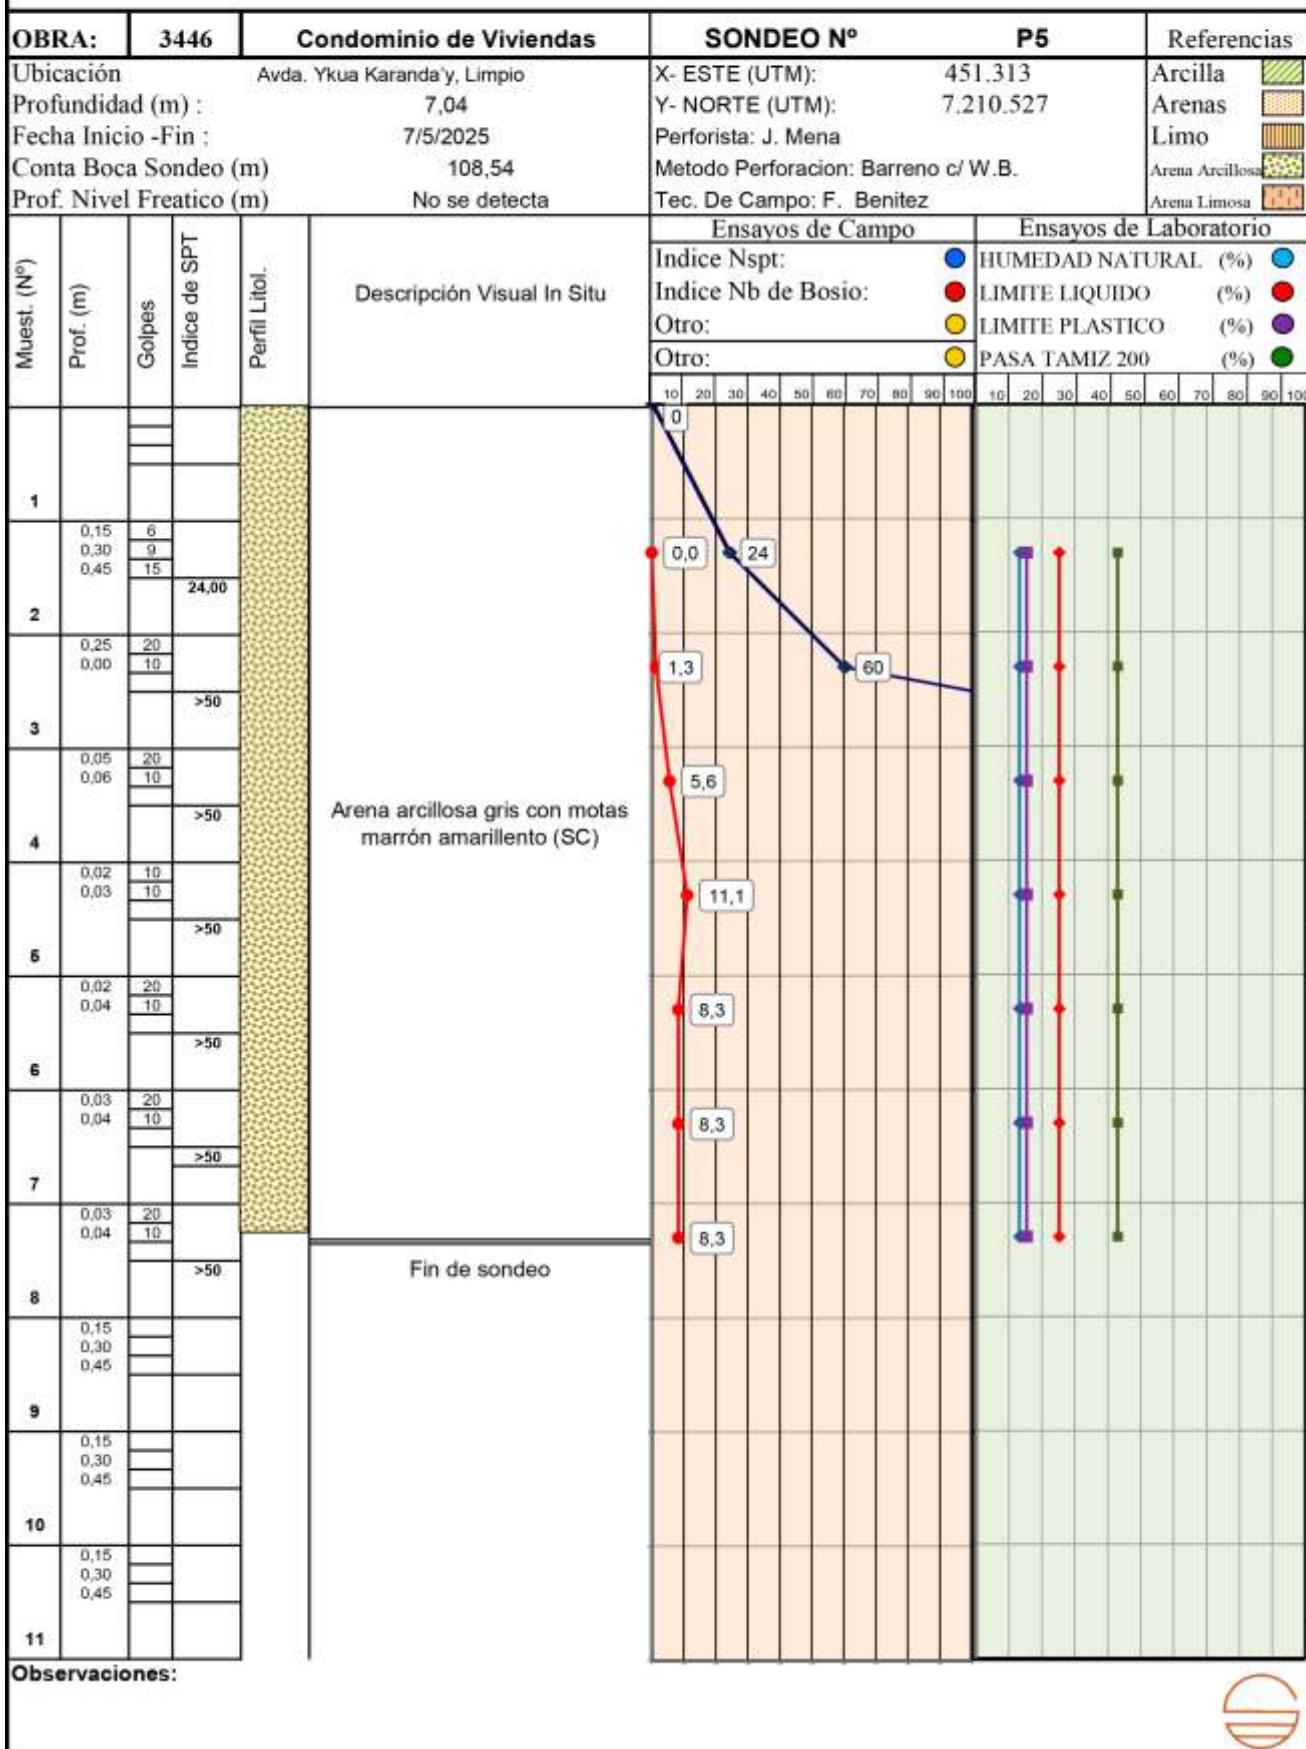
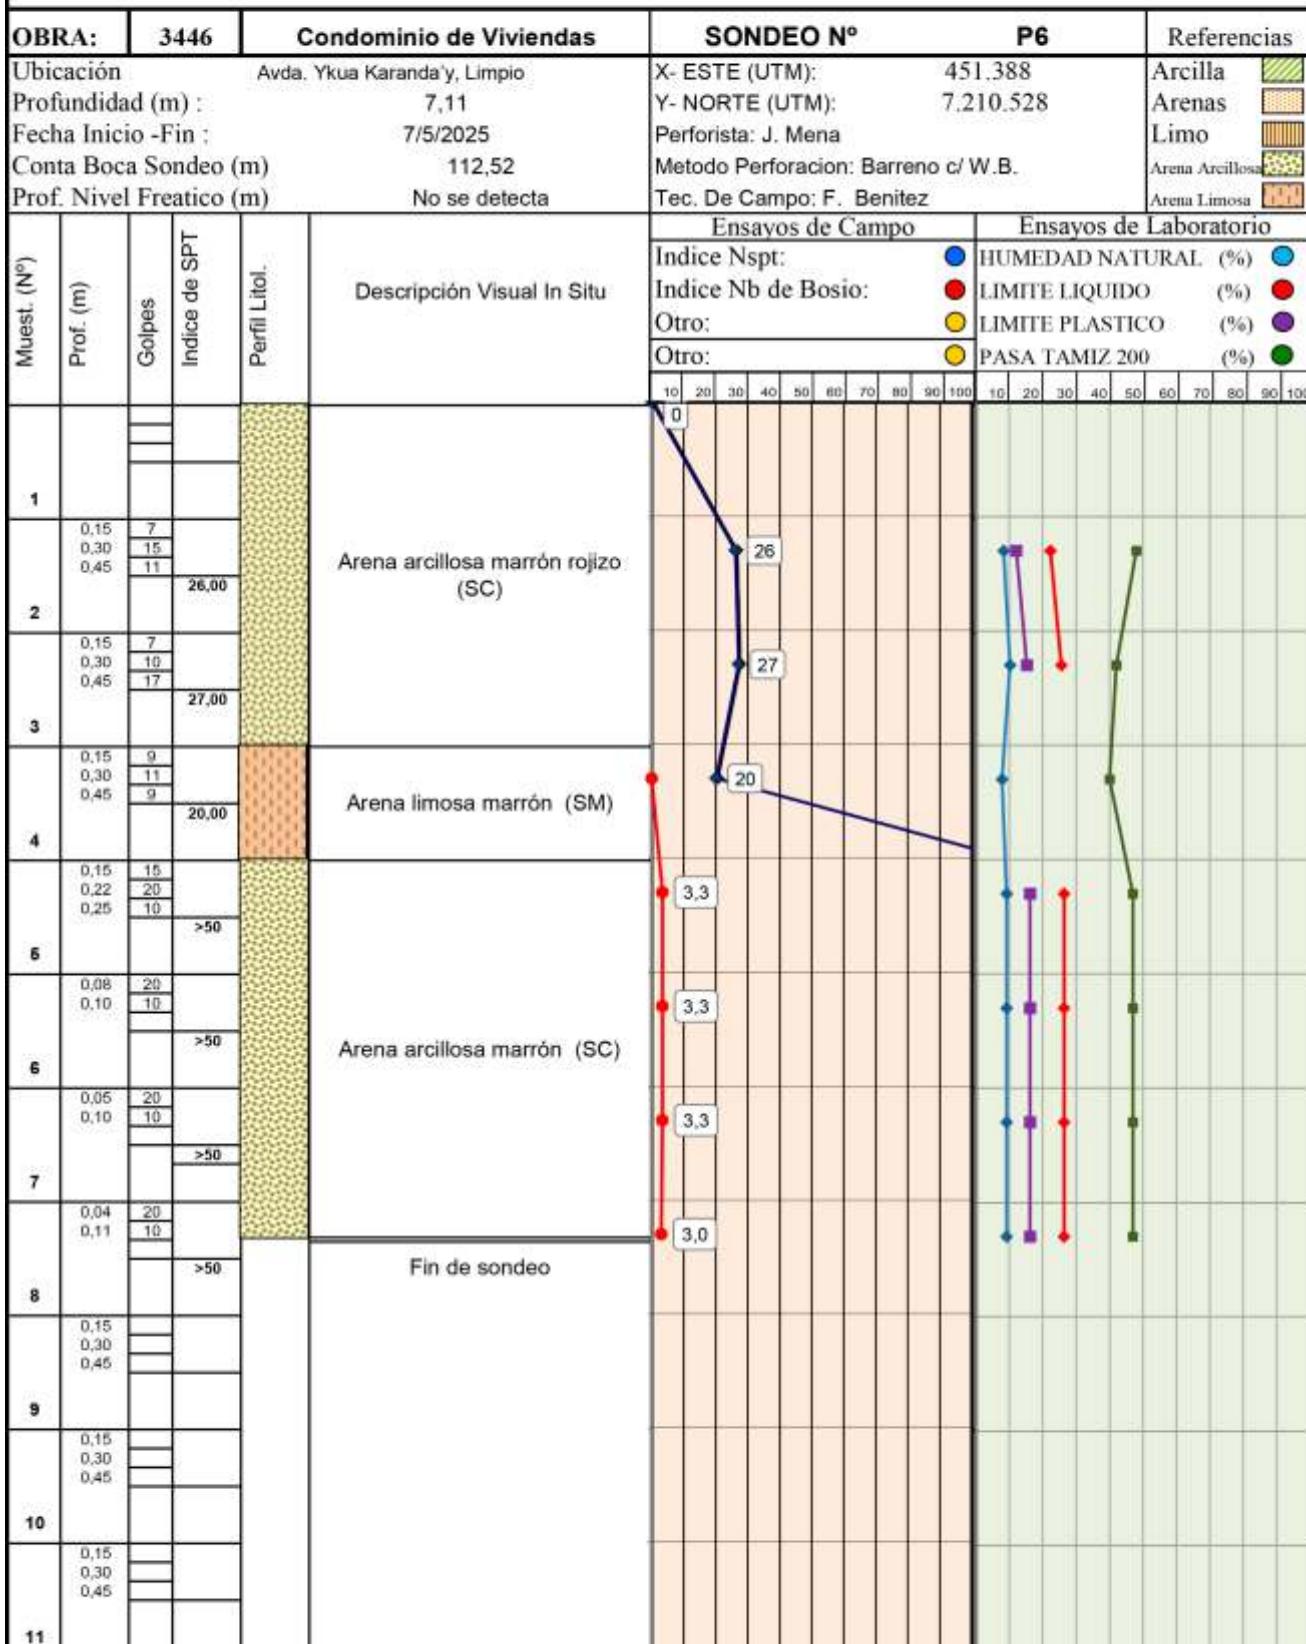
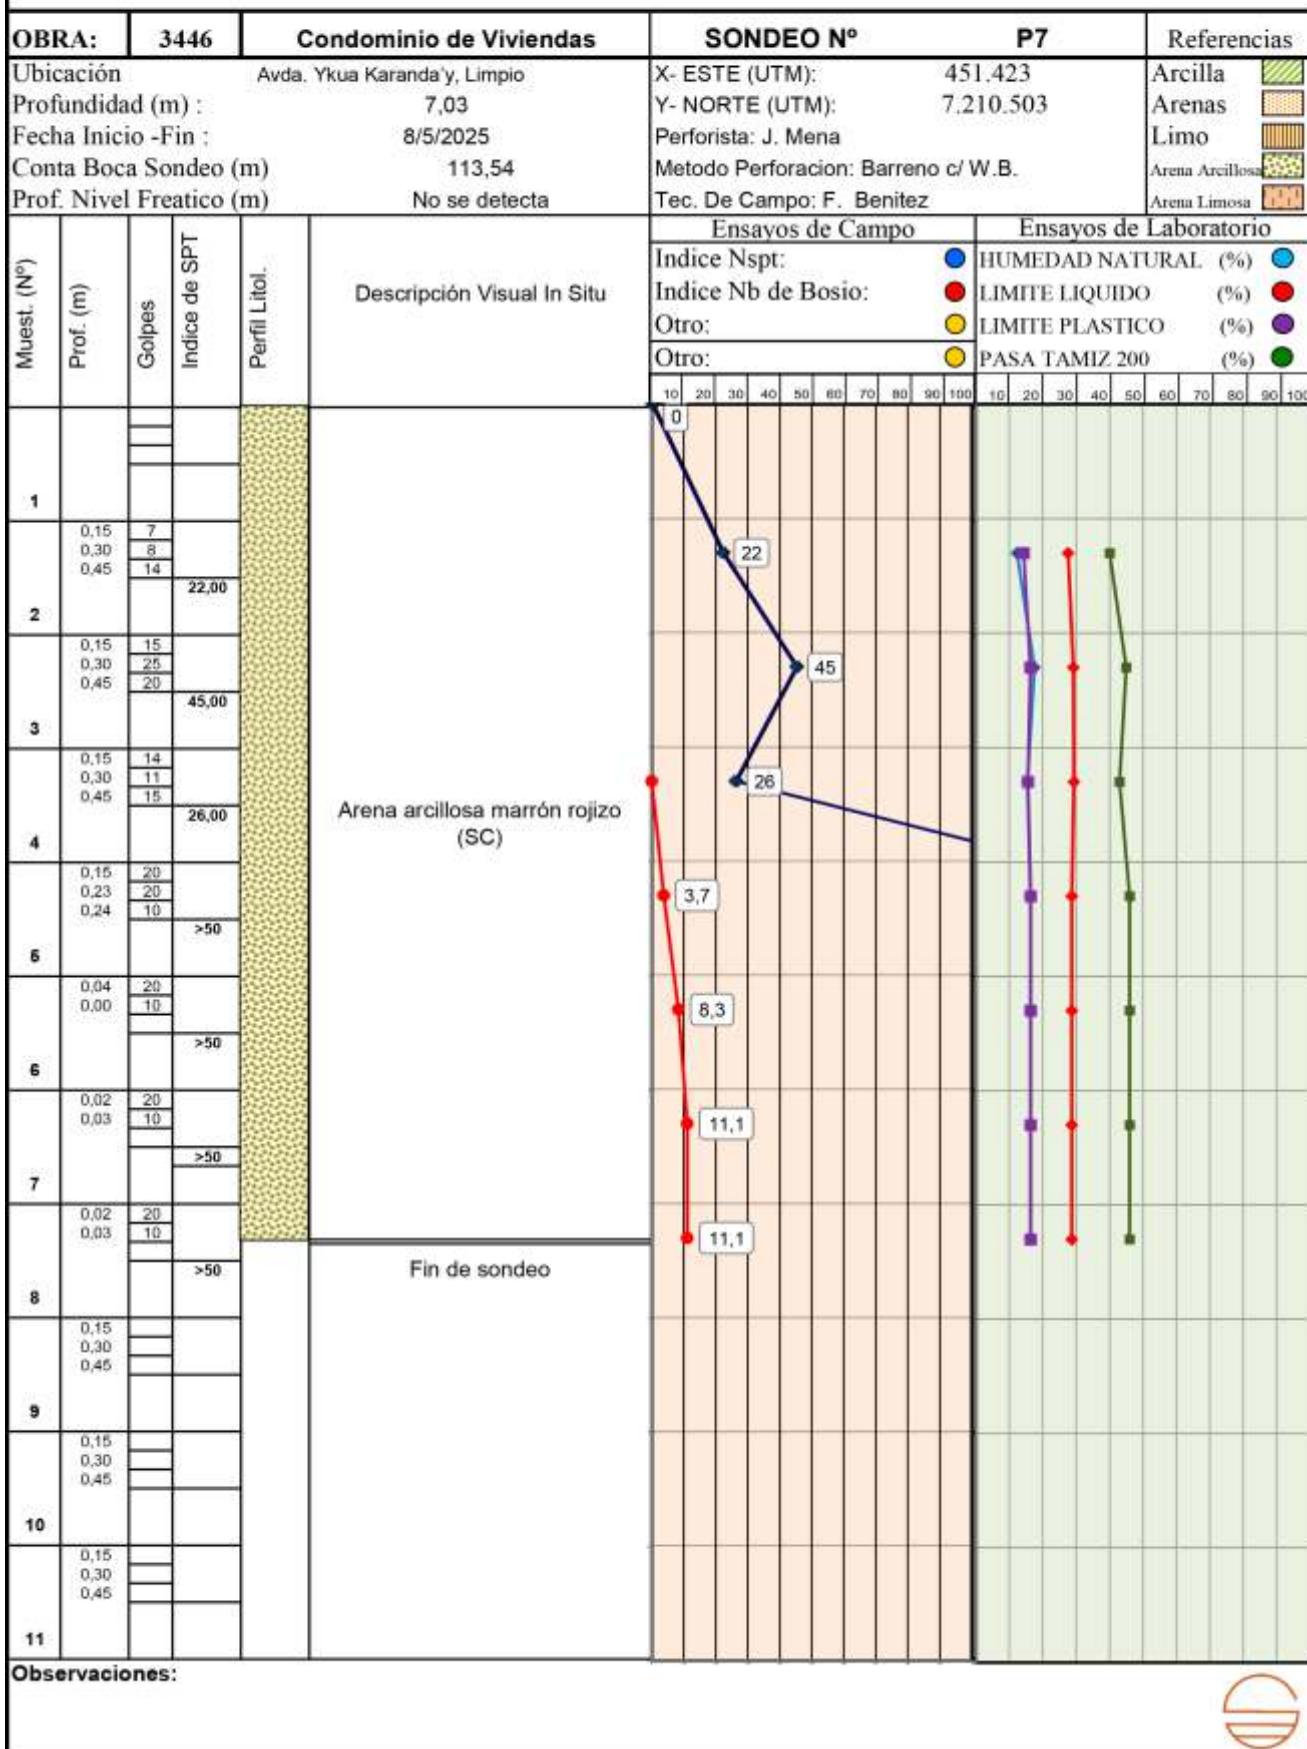
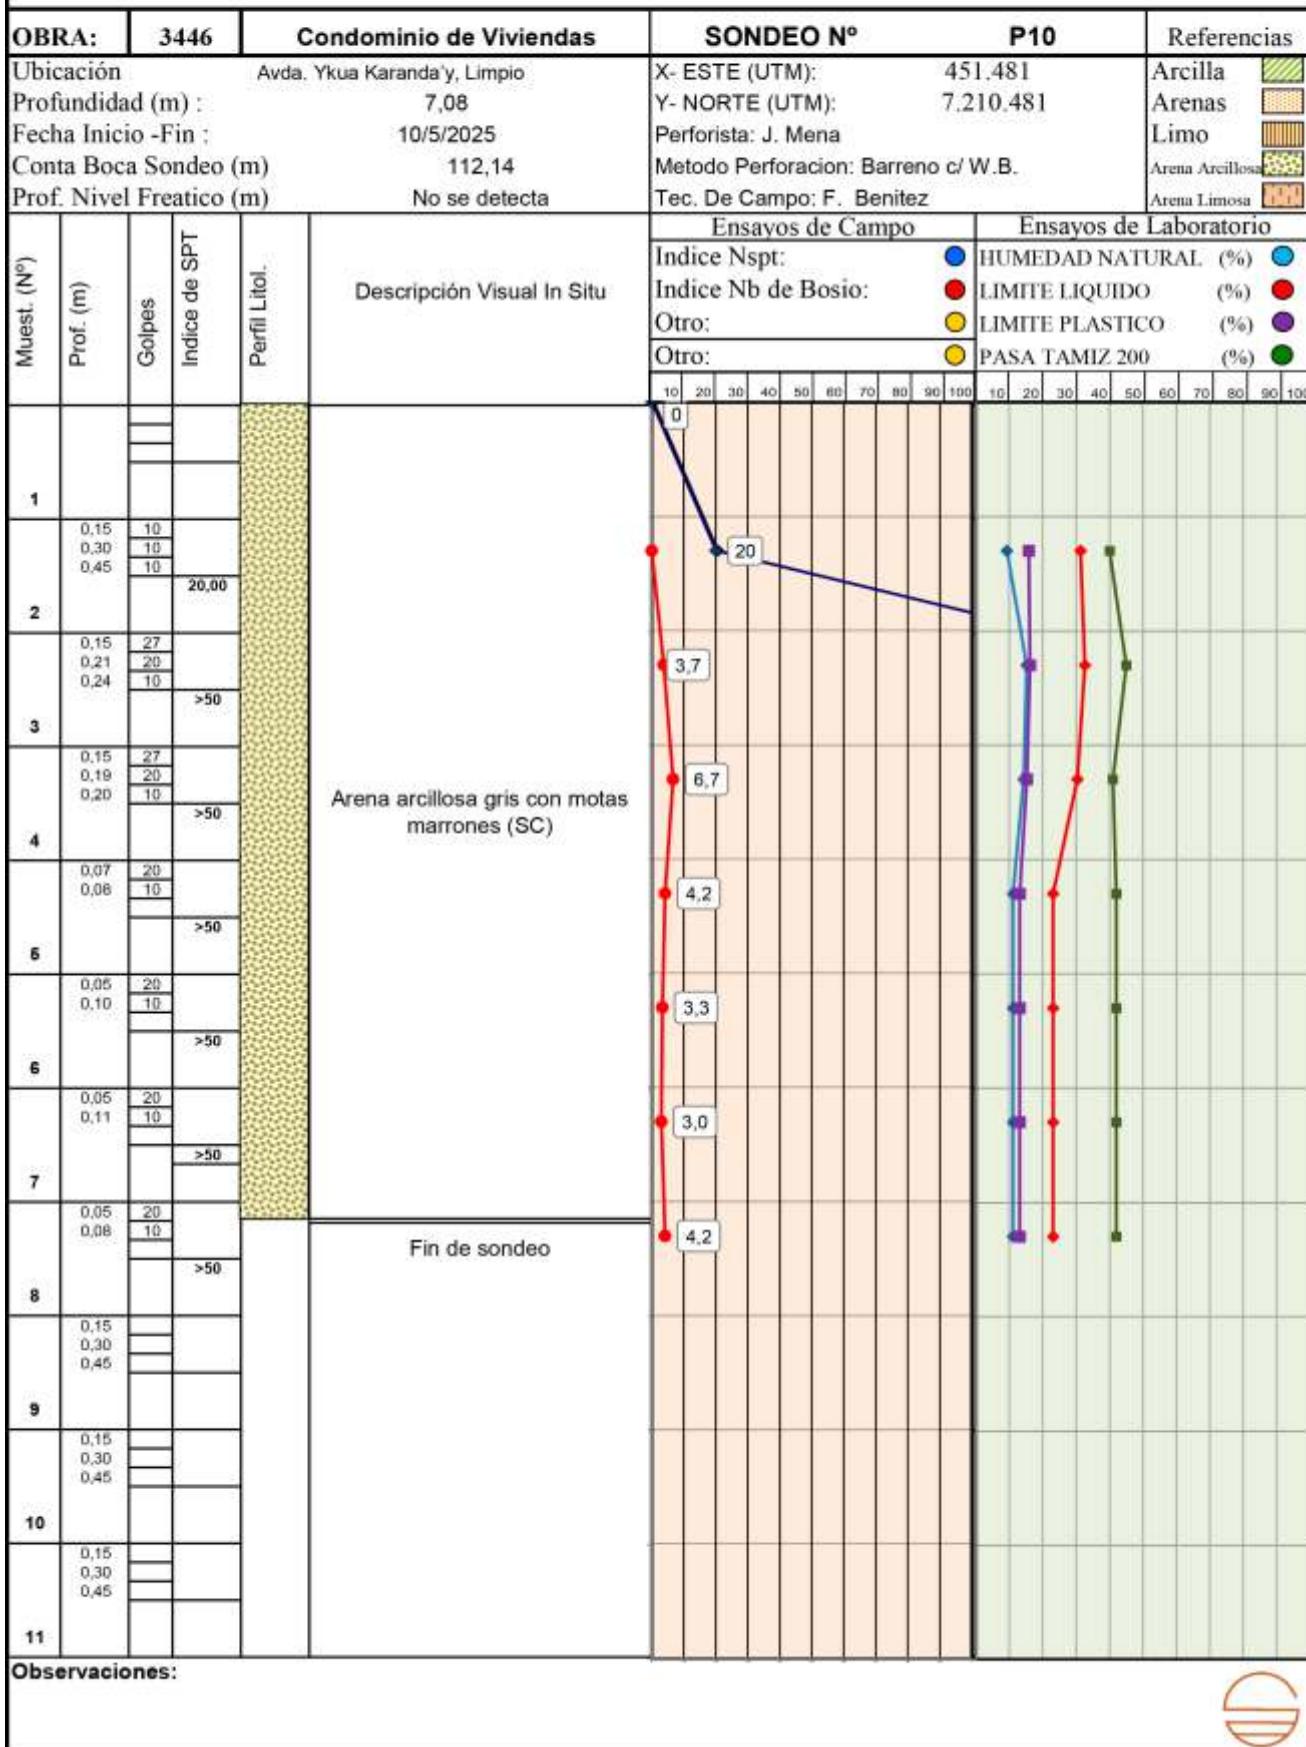
El **Anexo C** presenta el perfil estratigráfico de cada perforación con la indicación de los niveles de cambios de estratos, profundidad relativa del nivel freático con valores de SPT y Nb, así como la clasificación de suelos SUCS.

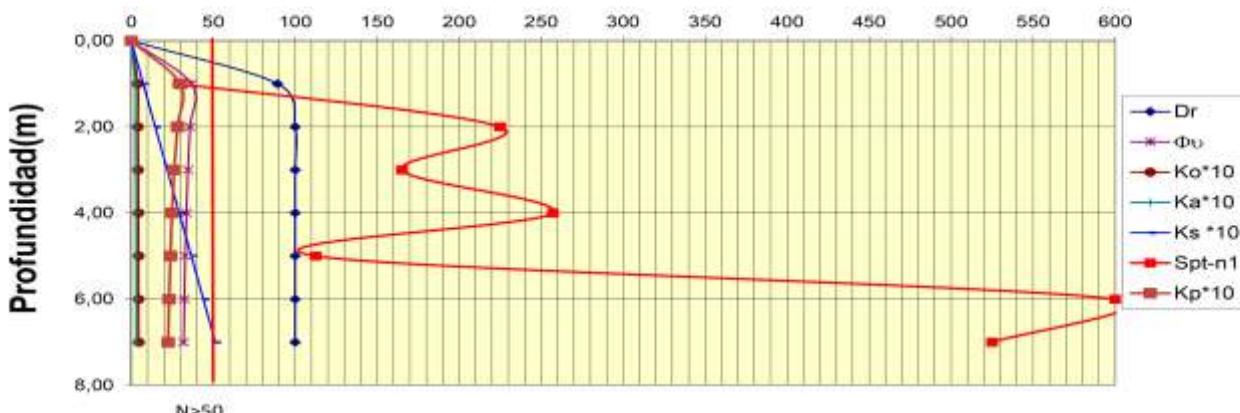
Parámetros Geotécnicos
OBRA: Condominio de Viviendas - Sondeo P1-P3

En el **Anexo E** se presentan los cálculos y gráficos de los parámetros geotécnicos representativos para el sitio en estudio a partir de los ensayos con SPT y muestras de sondeos con barrenos.

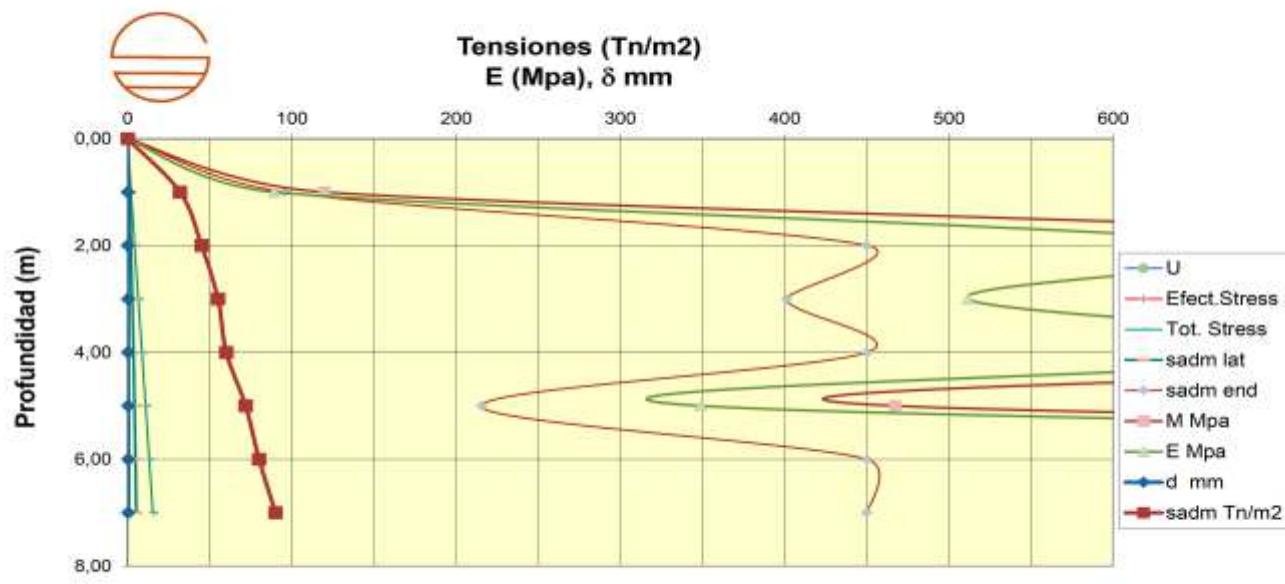
Tensiones Geostáticas y Admisibles
OBRA: Condominio de Viviendas - Sondeo P1-P3

Los valores de las tensiones admisibles del terreno con la profundidad para la ejecución de fundaciones directas tipo zapatas o bloques ciclópeos, pueden observarse en la Tabla I y Tabla II en la columna **a**. Los valores son variables y presentan los valores mínimos en función de la ubicación del sondeo. También se presentan las tensiones para fundaciones semi profundas tipo Tubulones o pilares de fundación en la columna **b**. El comportamiento de fundación superficial directa debe entenderse como ejecutado a una profundidad máxima de 1,5 veces el ancho de la zapata o bloque de fundación. Caso contrario debe adoptarse las tensiones de la columna **b**.

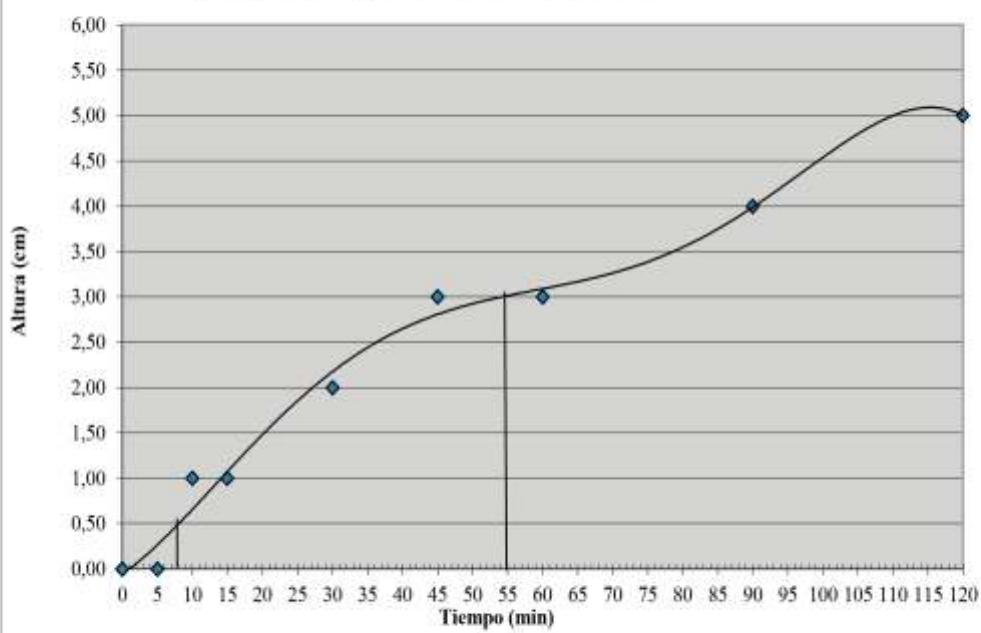
RESULTADOS GRÁFICOS

Inicio	Pozo N. 1	
	Tiempo (min) T	Altura de descenso (cm) E1
10:00	0	0,00
	5	0,00
	10	1,00
	15	1,00
	30	2,00
	45	3,00
	60	3,00
	90	4,00
	120	5,00

$$47 \text{ min} \quad \Rightarrow \quad A = 25,35 \text{ m}^2 / 750 \text{ l} / 1 \text{ dia}$$

Se realizaron dos ensayos de percolación en distintos puntos del terreno. Los valores de percolación en el campo resultaron en un valor de 47 a 52 min para infiltración de 2,5 cm. de altura de agua en los ensayos. El análisis de la velocidad de percolación permite la definición del área de absorción necesaria para 750 lts. de agua.

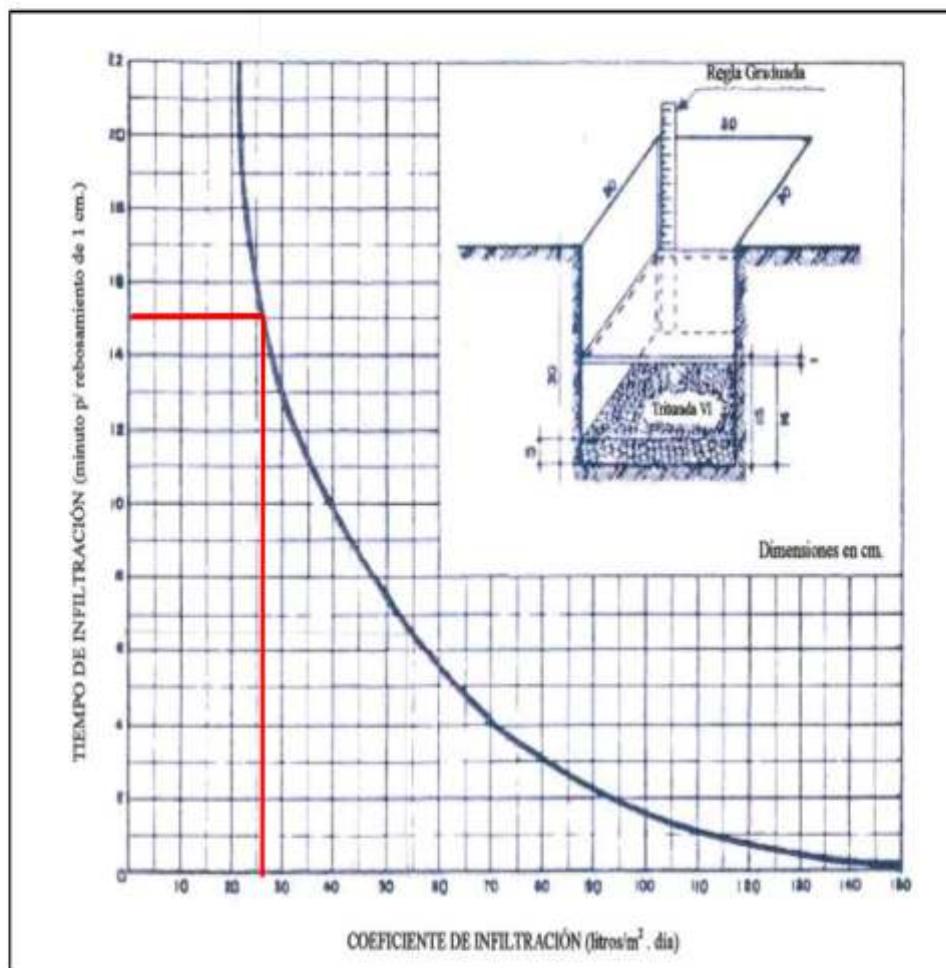
Para un tiempo de infiltración de 15 min, obtenemos del grafico $C_i = 26 \text{ litros/m}^2 \cdot \text{dia}$

- Area de infiltración: $A = V/C_i = 28,85 \text{ m}^2$

La dimensión requerida mínima del pozo es de 28,85 m² para la disposición de 750 lts/día que se estima por un mínimo de 6 personas en la zona del EP1 y 27,78 m² en la zona del EP2. Estos valores aproximan a la solución de campos de infiltración.

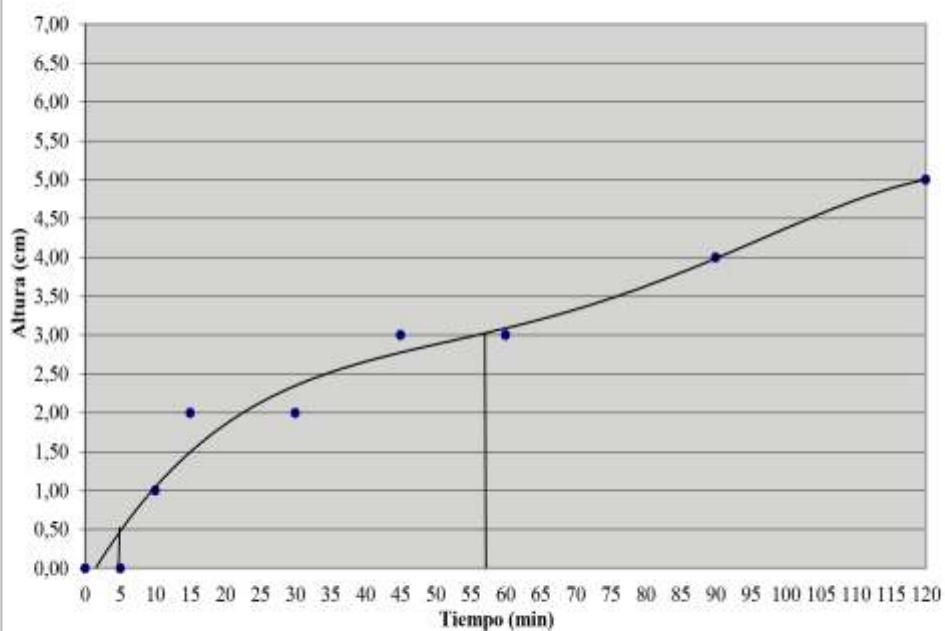
RESULTADOS GRÁFICOS

Inicio	Pozo N. 2	
	Tiempo (min) T	Altura de descenso (cm) E1
10:00	0	0,00
	5	0,00
	10	1,00
	15	2,00
	30	2,00
	45	3,00
	60	3,00
	90	4,00
	120	5,00

$$52 \text{ min} \quad \Rightarrow \quad A = 26,5 \text{ m}^2 \quad /750 \text{ l} / 1 \text{ dia}$$

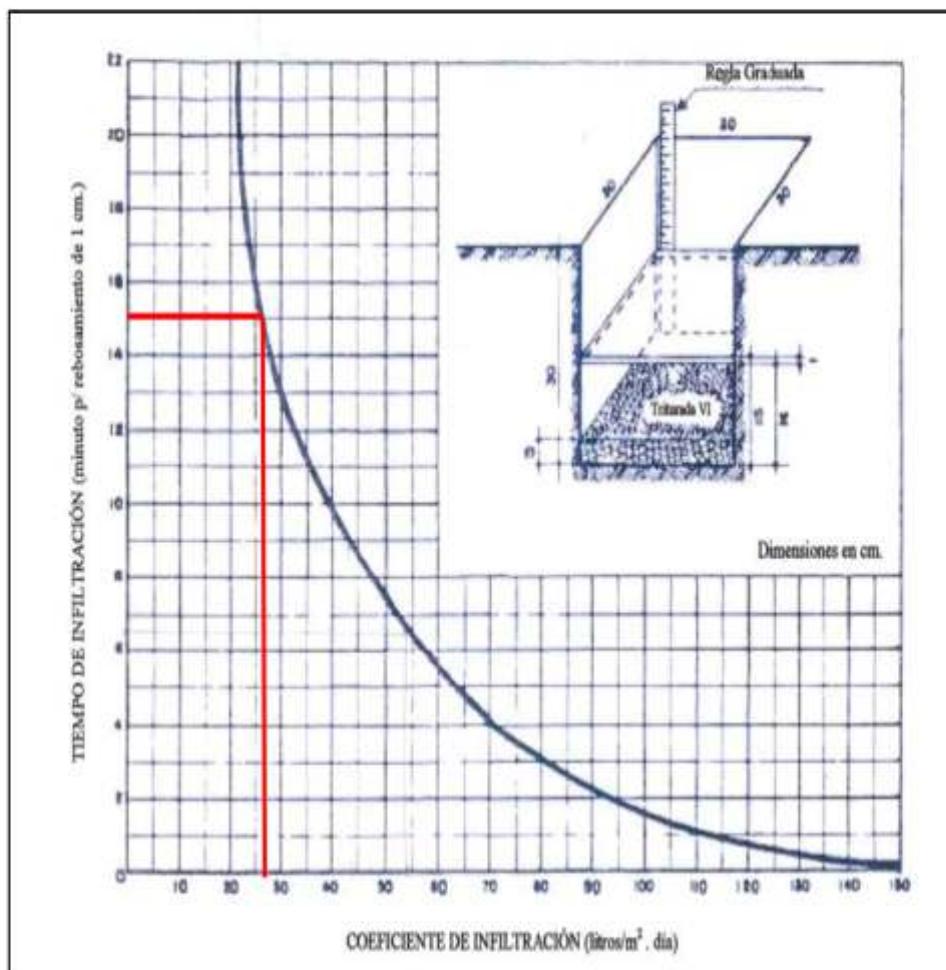
Para un tiempo de infiltración de 15 min, obtenemos del grafico $C_i = 27$ litros/m².dia

- Area de infiltración: $A = V/C_i = 27,78 \text{ m}^2$
