## **ESTUDIO GEOTÉCNICO**

**Obra:** EDIFICIO DE DEPARTAMENTOS

**Ubicación:** Tte. 2º Juan Arce Rojas entre Teodoro S. Mongelos y  
Jose A. Flores - Barrio Mburicao

**Fecha del Informe:** 30/05/2025

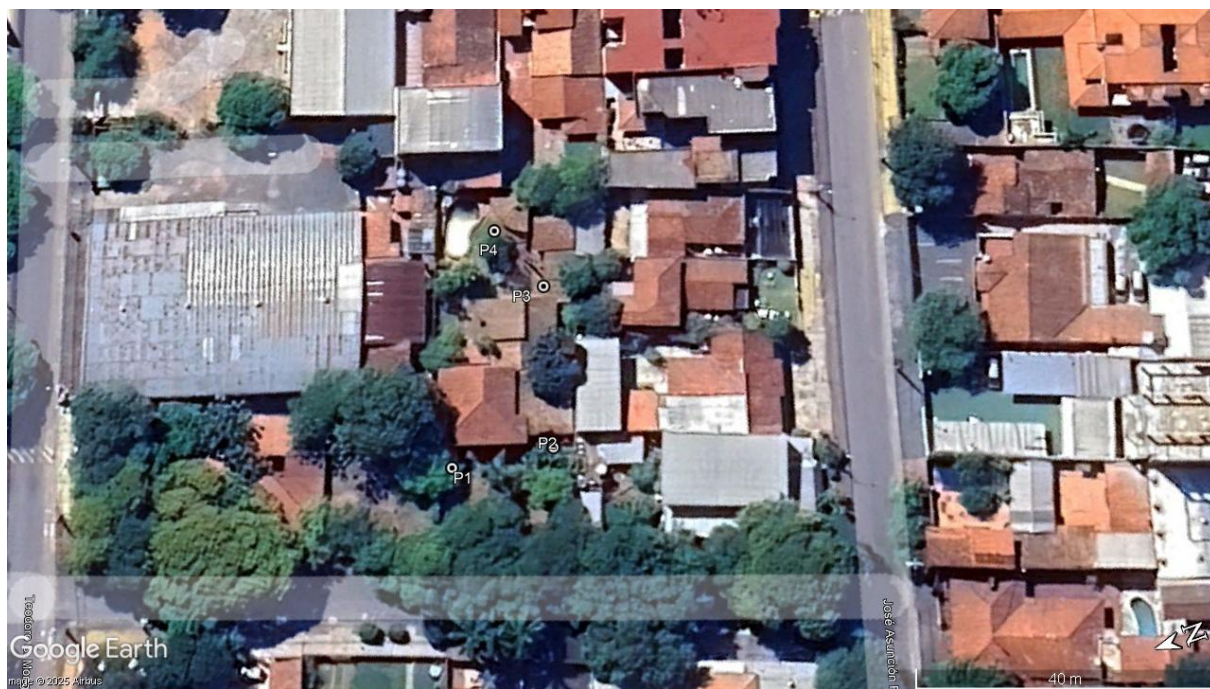
## ESQUEMA DE UBICACIÓN DE SONDEOS REALIZADOS

Imagen extraída de Google Earth

| Sondeo | COORDENADAS (UTM) | |
| P1 | 439007 | 7201251 |
| P2 | 439004 | 7201243 |
| P3 | 439029 | 7201234 |
| P4 | 439037 | 7201235 |

La ubicación en planta de los sondeos se presenta en el "Plano de Ubicación de Sondeos" del Anexo A. Las planillas de registro de sondeos y las estratigrafías correspondientes se presentan en las láminas del Anexo B. En el Anexo C se adjuntan fotografías de los trabajos de campo realizados.
